# Instortingen van lichte platte daken

VROM onderzoek met Distributienummer 17056/177

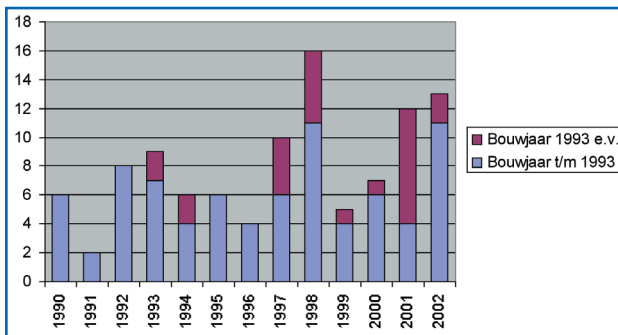
diagram: Jaarlijks aantal instortingsgevallen door wateraccumulatie

(bron: adviesbureau Hageman BV; betreft naar schatting 50% van het werkelijke aantal in Nederland)

Gemiddeld storten er in ons land jaarlijks zo'n 20 lichte platte daken in. Dit cijfer is gebaseerd op gesprekken met deskundigen van o.a. adviesbureaus en verzekeringswereld. Er bestaat geen landelijke registratie van deze schadegevallen.
